ADRES	Hertogsingel 88
GEGEVENS	Oorspronkelijke functie: woonhuis Huidige functie: woonhuis
STATUS	Dominant, inclusief erfafscheiding
FOTO'S

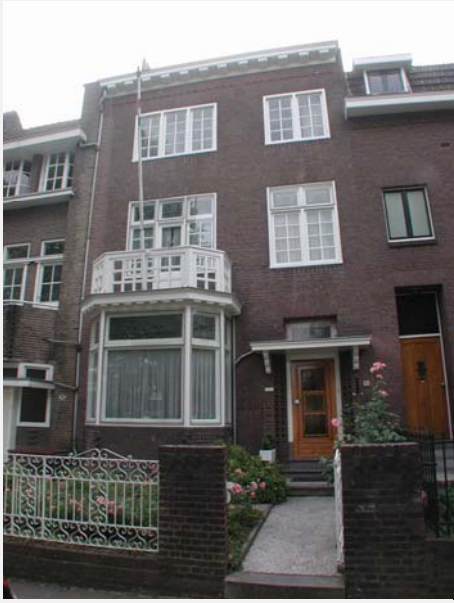
OMSCHRIJVING	<p>Inleiding Herenhuis, gelegen binnen de bebouwde kom en buiten het beschermd stadsgezicht van Maastricht. Het pand is gebouwd in het jaar 1923.</p> <p>Beschrijving Tussenwoning opgebouwd uit drie bouwlagen plus kap onder een zadeldak dat gedekt is met pannen. Aan het dak bevindt zich een bakgoot met een geprofileerde houten gootlijst op klosjes. De voorgevel heeft twee vensterassen. De vensteropeningen hebben een rechthoekige vorm en de houten kozijnen zijn gevuld met vensters met roede verdeling met in de tweede bouwlaag glas in lood bovenlichten. In de eerste bouwlaag bevindt zich links van het pand een vijfhoekige erker met balkon met een houten balustrade. De balkondeur wordt geflankeerd door twee gelede vensters met glas in lood bovenlichten. Het houten kozijn van het erkerraam heeft samengestelde vensters met glas in lood bovenlicht De deuropening bevindt zich rechts van het pand en deze bevat een rechthoekige houten deur met glaspanelen en een houten luifel op console boven de ingang. De voorgevel is opgemetseld met bakstenen. Op de kavelgrens bevindt zich een smeedijzeren hekje en twee gemetselde bakstenen pilaren tussen de toegang tot de entree.</p>

WAARDERING	Het herenhuis is als dominant gewaardeerd vanwege de architectuur-historische en stedenbouwkundige waarde voor Maastricht. De architectuurhistorische waarde wordt bepaald door de sobere vormgeving met een subtiele detaillering en de asymmetrische gevelindeling. Stedenbouwkundig is het herenhuis waardevol omdat het een belangrijk en kenmerkend onderdeel vormt van de singelbebouwing.

- Het balkonhek niet vervangen;
- eventueel schilderwerk in overeenstemming met de overige eenheden in het complex uitvoeren;
- de voortuin met erfscheiding intact laten.
